ORDEN PRE/584/2016, de 26 de mayo, por la que se dispone la publicación del Acuerdo entre el Gobierno de Aragón y Suelo y Vivienda de Aragón, S.L.U., para la rehabilitación de la parte central de los lienzos este y oeste del vestíbulo de la Estación Internacional de Canfranc, a través de la Escuela Superior de Conservación y Restauración de Bienes Culturales de Aragón.

**ACUERDO ENTRE EL GOBIERNO DE ARAGÓN Y SUELO Y VIVIENDA DE ARAGÓN,
PARA LA REHABILITACIÓN DE LA PARTE CENTRAL DE LOS LIENZOS ESTE Y OESTE
DEL VESTÍBULO DE LA ESTACIÓN INTERNACIONAL DE CANFRANC, A TRAVÉS DE LA
ESCUELA SUPERIOR DE CONSERVACIÓN Y RESTAURACIÓN DE BIENES
CULTURALES DE ARAGÓN**

PROYECTO DE INTERVENCION
ZONA CENTRAL DEL VESTIBULO DE LA ESTACION INTERNACIONAL DE CANFRANC 2016

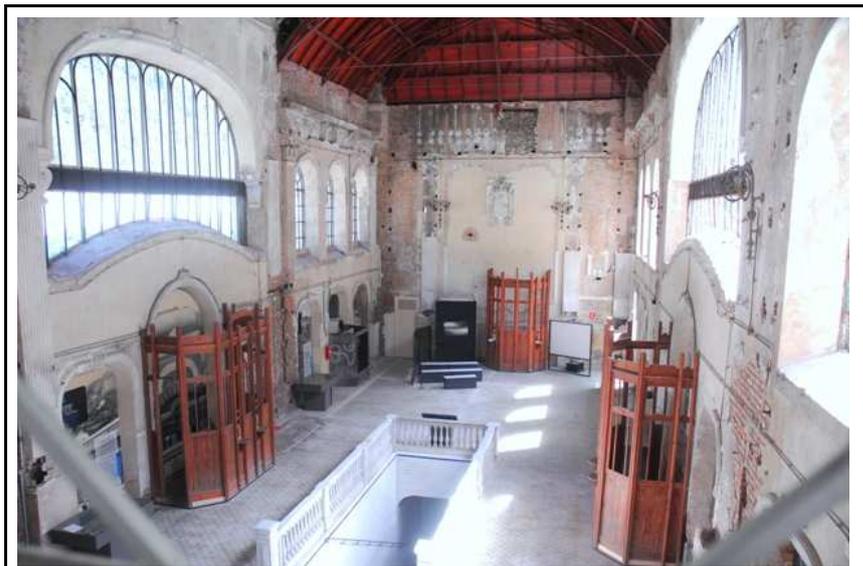
Situación del vestíbulo, tras las dos fases concluidas del proyecto de rehabilitación iniciado en 2003.

- La tercera fase del proyecto, que debía realizarse en 2009, no se concluyó por diversos motivos. Sin embargo, sí que se destruyeron los elementos decorativos murales originales del vestíbulo por ser incompatibles con el nuevo proyecto de estación. Esta tercera fase tenía un presupuesto de 14.000.000 €.

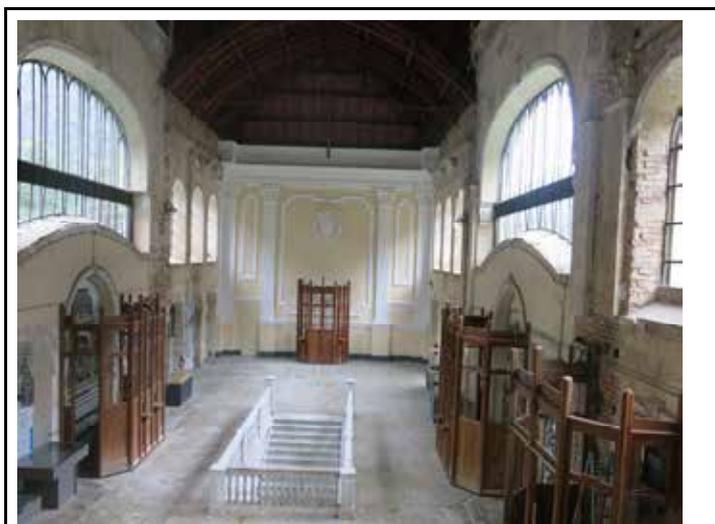
Resultado de la intervención de 2014 por parte de la ESCRBCA.

La Escuela Superior de Conservación y Restauración de Bienes Culturales de Aragón (ESCRBCA) y la empresa pública Suelo y Vivienda de Aragón (SVA), adscrita al Departamento de Obras Públicas, Urbanismo, Vivienda y Transportes del Gobierno de Aragón, propietaria del inmueble, acordaron una intervención en el lienzo norte del vestíbulo con una inversión de 17.100 euros para su reconstrucción. Los trabajos siguieron dos líneas de actuación: una que reconstruyó los elementos ausentes, y que formaban parte del mismo hasta el proyecto de 2003, y otra de restauración de los elementos y dispositivos conservados, respetando su integridad material, documental e histórica.

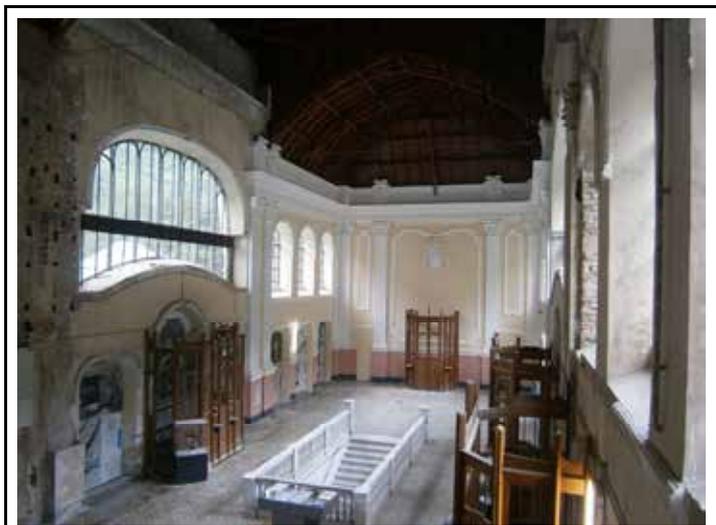
Resultados de las intervenciones de 2014 y 2015 por la ESCRBCA.

Nuevamente, la Escuela Superior de Conservación y Restauración de Bienes Culturales de Aragón y la empresa pública Suelo y Vivienda de Aragón firmaron un acuerdo de colaboración con un montante de 15.000 € más IVA, para la reconstrucción y restauración de los elementos originales del tercio norte de los lados este y oeste del vestíbulo.

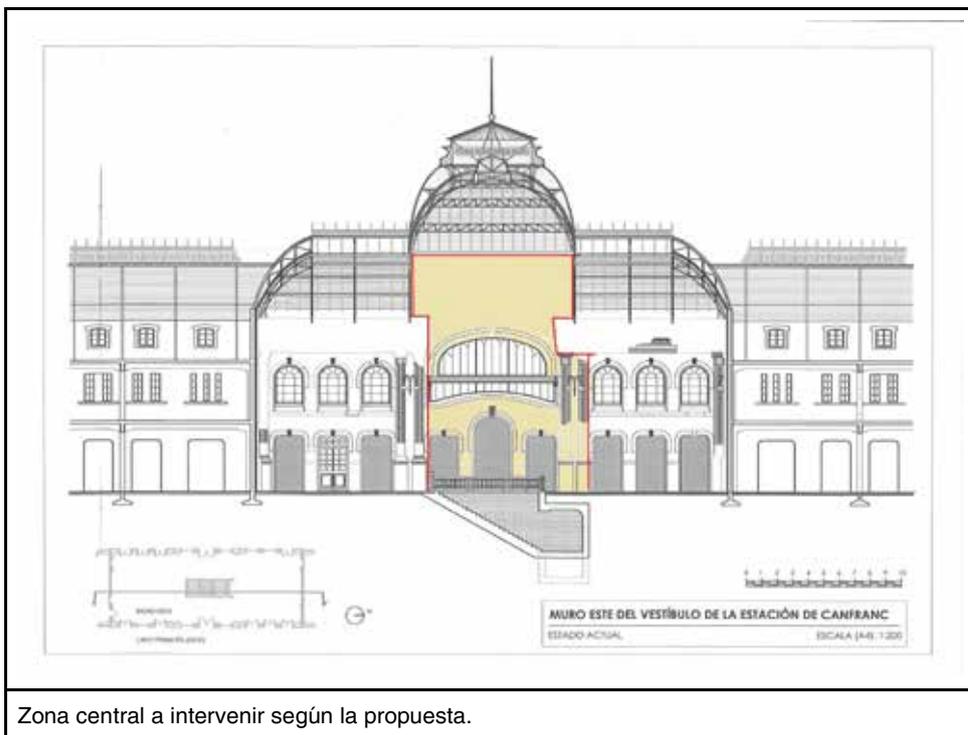
Para esta campaña, se propone una intervención en la zona central, que supone una superficie de aproximadamente 11 x 15 m en cada lado, lo que representa una superficie total de aproximadamente 330 m².

Se va a incluir en esta fase, una porción colindante del tercio sur, concretamente dos pilastras con sus capiteles en los lados este y oeste, para que estéticamente la visión de la zona central quede completamente enmarcada.

Zona central a intervenir según la propuesta.

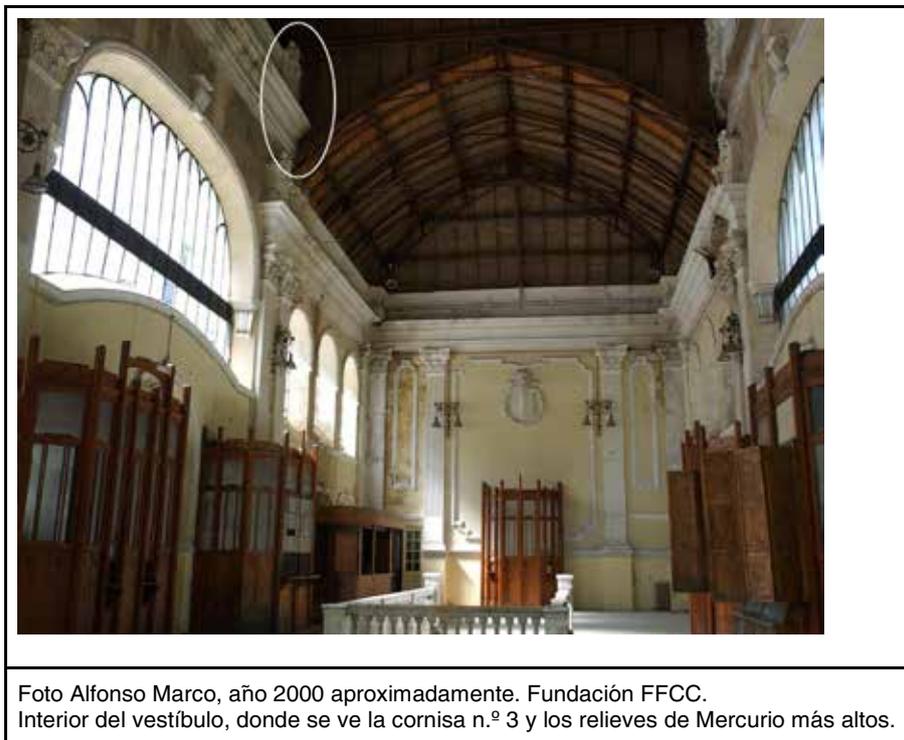
La zona central del vestíbulo se conforma con un primer nivel de vanos correspondientes a las puertas, entre ellas la principal de acceso a los andenes este y oeste. Este nivel de vanos está formado por uno central de medio punto y dos laterales en forma de arco adintelado. Todos los arcos se completan con una ménsula en el lugar de la clave. A la altura del primer y segundo piso, se sitúa un vano linterna cuya moldura de remate describe un arco carpanel casi adintelado arriba, y en la parte inferior un perfil en forma de arco escarzano.

A una altura aproximada de 15 m, se inicia un doble orden de cornisas, una de ellas no presente en las dos fases anteriores, que remata a ambos lados con los relieves de Mercurio realizados en la campaña de 2015.

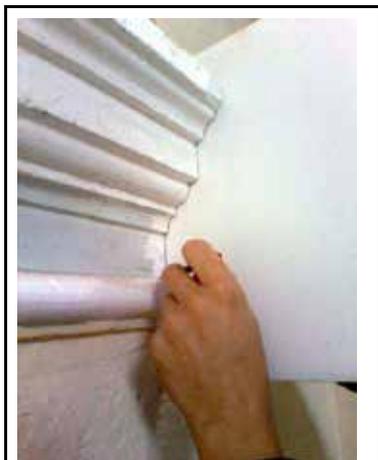
Moldura n.º 1

N.º 1: Se trata de una moldura lisa, realizada en taller mediante terraja y fijada con clavos. Se corresponde con la altura superior del basamento de las pilastras, que discurre de manera horizontal a una altura aproximada de 1,90 m. En los paños afectados en esta fase, se limita a rodear el plinto o basamento de las pilastras.

Tiene un perfil de lenguaje muy clásico, con baquetón inferior, listel, caveto, cuarto bocel, listel, caveto y filete superior. Existe molde realizado en las campañas anteriores.

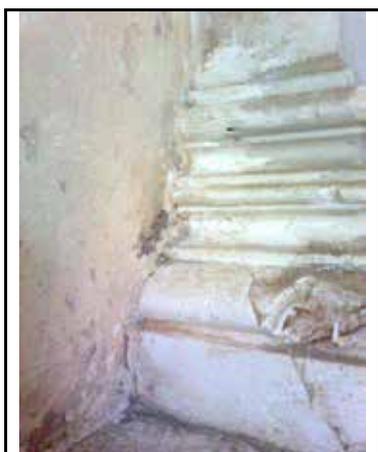
Perfil de moldura n.º 2

N.º 2. Aunque se trata de la basa de las pilastras, se incluye en el apartado de molduras por analogía. Está compuesta sucesivamente de plinto, toro, escocia, toro, escocia, toro y filete. Está realizada mediante molde, y existe molde realizado en las fases anteriores.

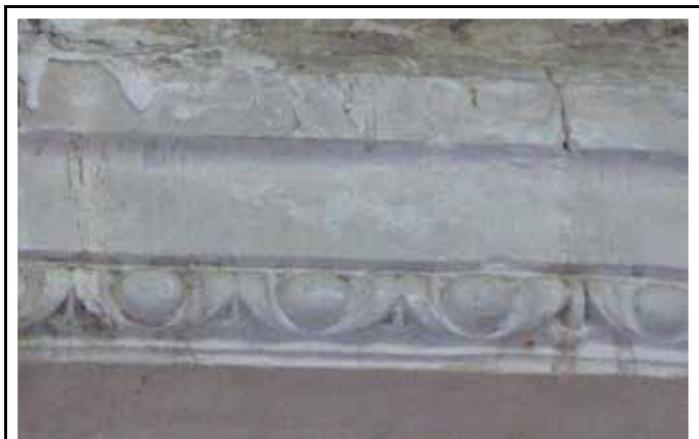
Moldura n.º 3.

Realizada a molde, recorre el perfil de lo vanos del primer nivel, consta de decoración inferior de ovas en canasto y dardos, listel plano acabado en caveto y filete superior. El motivo de ovas es recurrente en muchos de los elementos decorativos de escayola de la estación, que también aparece en los repertorios anteriormente citados.

Moldura n.º 3, presente en los arcos de los vanos.

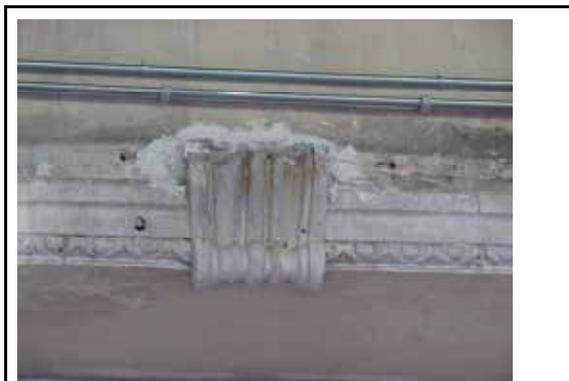
Ménsula pequeña.

Se trata de una ménsula de tipo modillón en vertical, que sirve de clave en los arcos de los vanos. Ya ha sido moldeada y colocada en la fase II. En esta intervención se necesita una pieza en la zona este y tres en la oeste.

Ménsula a modo de clave en los arcos de los vanos.

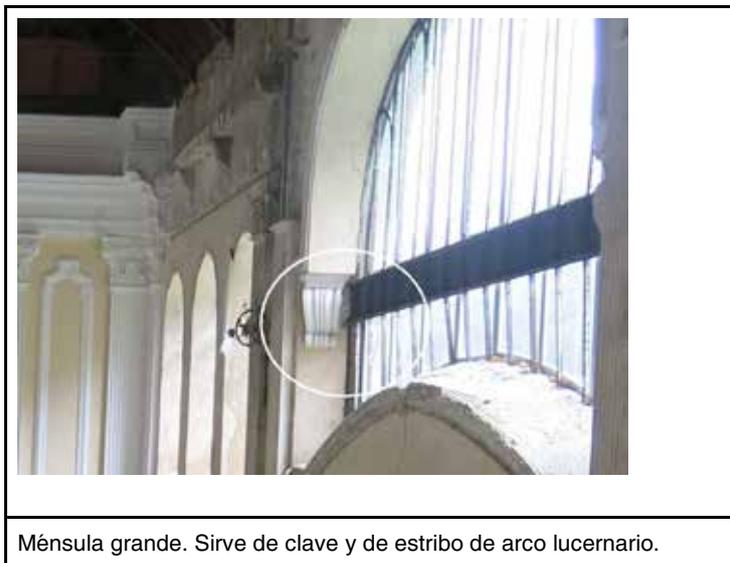
Ménsula grande.

Este elemento es muy parecido al anterior, pero más grande, y sirve de estribo a los arcos lucernarios, y también de clave de los mismos. Este elemento es nuevo y habrá de ser moldeado y reproducido, siendo necesarias cuatro copias en esta fase.

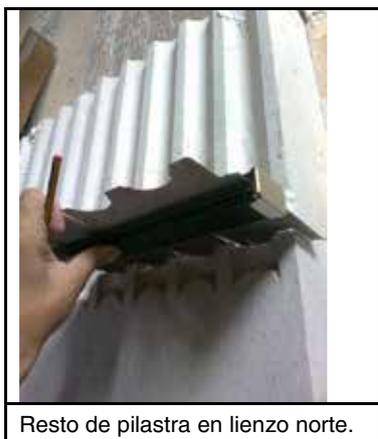
Pilastra.

Se trata de una pilastra adosada de sección rectangular de nueve estrías. Ya ha sido moldeada y recolocada en anteriores fases.

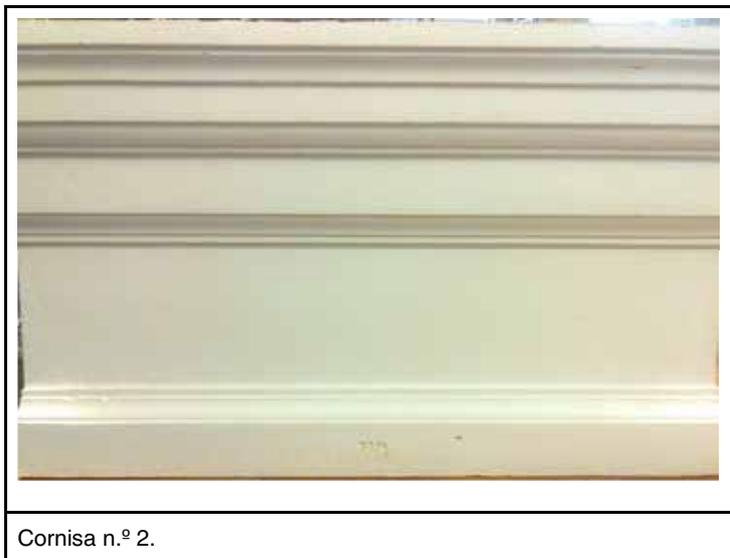
Cornisa n.º 2.

Discurriendo horizontalmente sobre la cornisa n.º 1, se trata de una cornisa sencilla con una base lineal, con un plano y un volado como remate. Ya ha sido modelada y recolocada en las anteriores fases. En este caso, se sitúa sobre la cornisa n.º 3.

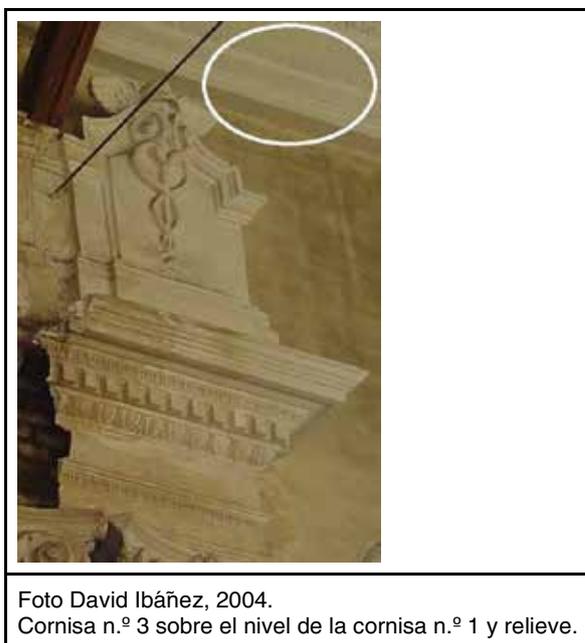
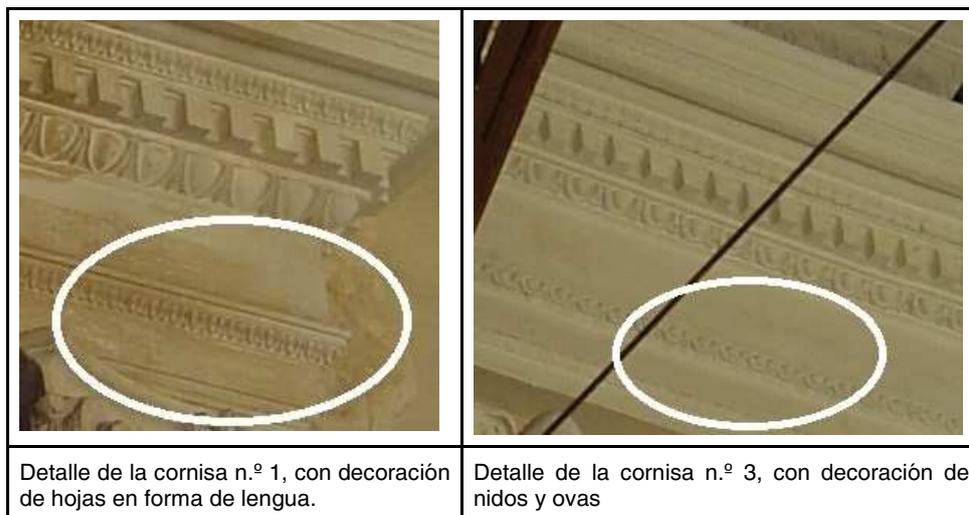
Cornisa n.º 3.

Este modelo solo se encuentra en esta parte de la estación y es muy similar a la cornisa n.º 1, la diferencia está en la primera cenefa decorada que, en este caso, está compuesta de nidos y ovas, y en la n.º 1 se trata de unas hojas en forma de lengua. La diferencia es muy pequeña evidente por lo que es necesaria su modelización, moldeado y reproducción.

2.1. Modelado de prototipo de cornisa n.º 3.

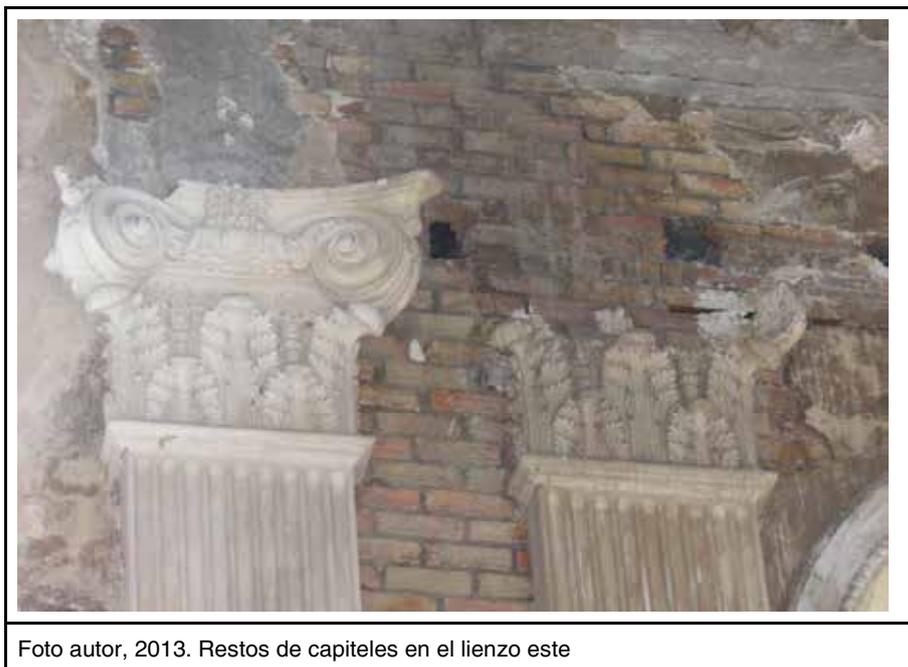
Capiteles.

Son capiteles compuestos, de tradición romana, que conjuga el repertorio corintio y jónico, tiene dos coronas de hojas de acanto y entre las volutas la decoración de ovas ya vista en la moldura n.º 3 y una tira de perlas. Ya han sido moldeados y colocados en las fases I y II.

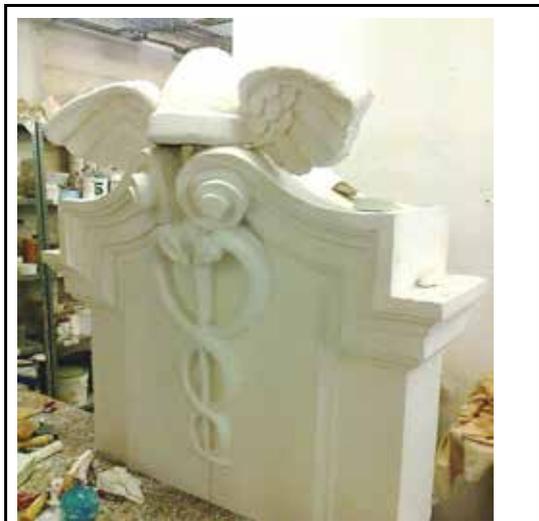
El modelo se tuvo que replicar a partir de documentación gráfica pues no quedó ningún resto en la estación.

Relieve en su fase de ejecución en la ESCRBCA.

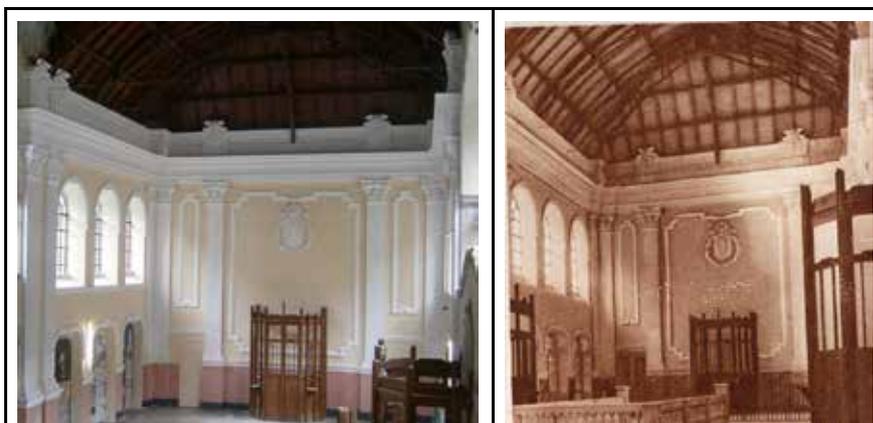
En la 2.ª fase de intervención de la ESCRBCA, en 2015, se colocaron seis relieves en el tercio norte del vestíbulo, en los lienzos norte, este y oeste.

Foto autor, 2015, con relieves colocados durante la campaña de 2015.

Foto Martínez, 1928, donde se aprecian los relieves originales.

Para la presente campaña, se han de colocar cuatro relieves más sobre la cornisa n.º 3, en la cúpula central, según la decoración original.
