**RESOLUCIÓN de 31 de octubre de 2025, de la Directora General de Patrimonio Cultural, por la que se inicia procedimiento y se abre un periodo de información pública, por el plazo de un mes, para la declaración de la Iglesia de Nuestra Señora de los Santos Justo y Pastor en Urmella, término municipal de Bisaurri (Huesca), como Bien Catalogado del Patrimonio Cultural Aragonés.**

ANEXO I. Descripción histórica y artística de la Iglesia de los Santos Justo y Pastor en Urmella, municipio de Bisaurri (Huesca).

ANEXO III. Plano de delimitación provisional del Bien Catalogado de la Iglesia de los Santos Justo y Pastor ubicado en Urmella, municipio de Bisaurri (Huesca), y su entorno de protección.

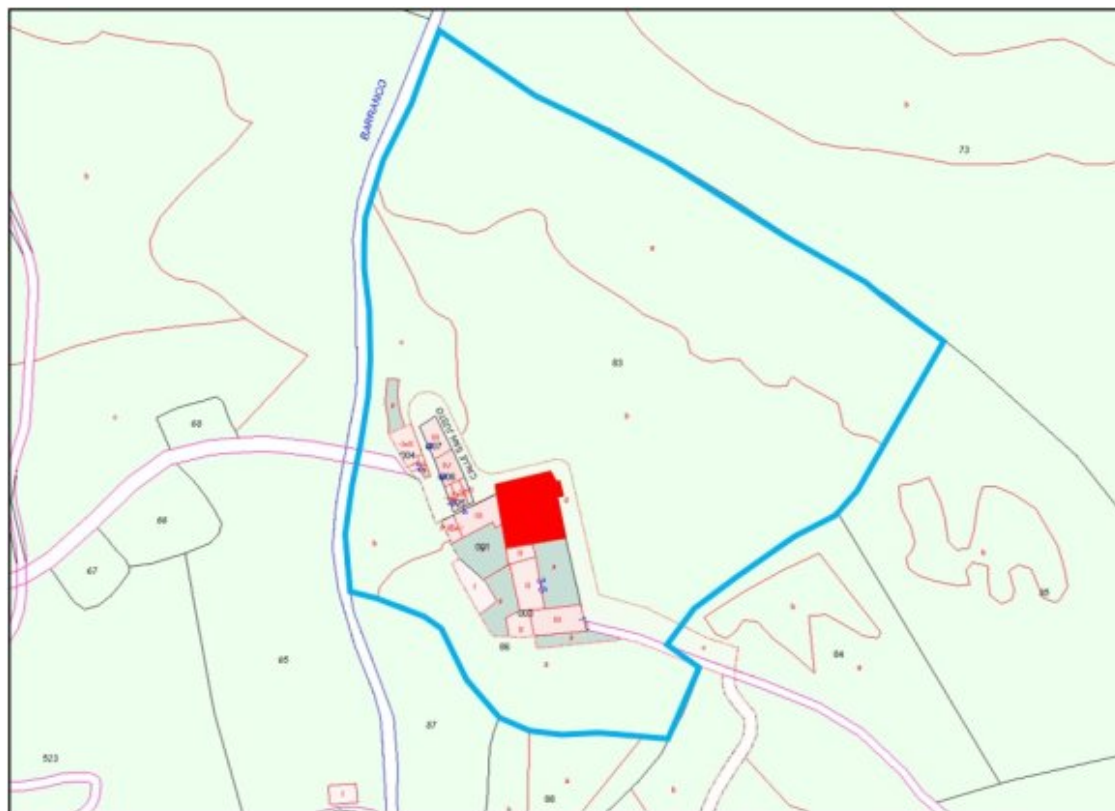
Delimitación del bien catalogado.

- Calle: El Monasterio 3-5.
- Referencia Catastral: 002300200BH91B0001SZ.

Delimitación del entorno de protección del Bien de Interés Cultural
